## تشخیص پوسیدگی‌های ثانویه دندانی در ترمیم‌های کامپوزیت با تغییر زاویه عمودی در رادیوگرافی بایت وینگ (*in vitro*)

### چکیده

### *Diagnosis of dental secondary caries in composite restoration by changing vertical angulation in bitewing radiography (in vitro)*

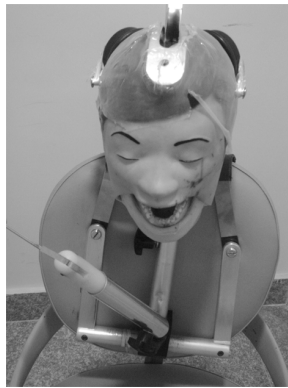
شکل ۱) نمونه فانتوم مورد مطالعه

یک دندان ترمیم شده در تماس با دو دندان سالم در یک بلوک سیلیکونی نصب شد که در آن فقط دندان آزمایشی ترمیم شده تغییر می‌کرد و در بلوک دیگر ۳ دندان سالم با هم مانده بودند. این بلوک‌ها در یک فانتوم رادیوگرافی مانده (نصب) شدند (شکل ۱).

یک بلوک آکریلی جهت شبیه‌سازی بافت نرم به ضخامت ۱۰ میلی‌متر بین تیوب اشعه X و دندان‌ها قرار گرفت.

با استفاده از دستگاه رادیوگرافی داخل دهانی Densply Inc.IL:USA, 765DC) در شرایط ۶۵KVp و ۷ میلی‌آمپر (MA) و زمان توصیه شده برای فیلم با سرعت E و میزان فیلتراسیون معادل ۲ میلی‌متر آلومینیوم و دو زاویه عمودی مختلف (صفر و ±۱۵، زاویه مثبت جهت فک بالا و زاویه منفی جهت فک پایین) مورد تابش قرار گرفتند.

محل تیوب، دندان‌ها و فیلم در حین تهیه رادیوگرافی‌ها تثبیت گردید. رادیوگرافی‌های قابل تکرار با حفظ فاصله ۲۵ سانتی‌متری تهیه شدند. علاوه بر این، ظهور فیلم‌ها نیز با استفاده از دستگاه ظهور و ثبوت اتوماتیک Gendex (clarimax 300) انجام شد.
